ТЕХНИЧЕСКИЙ ОТЧЕТ

о результатах безразборной химической очистки
охладительного аппарата воздушного центробежного
компрессора К-250-61-1 моющим препаратом
«БИОРЕНЕКС»

2018 г.

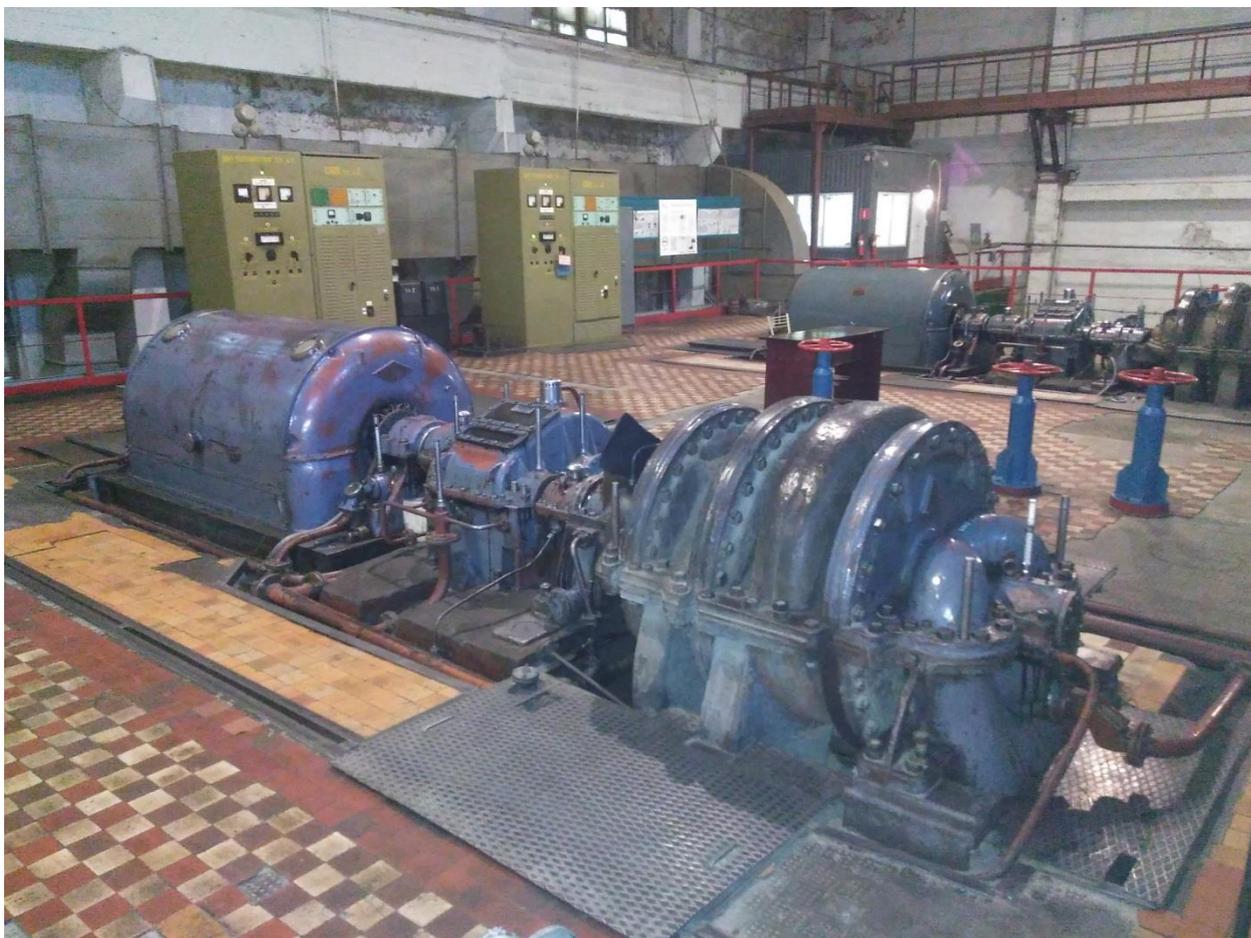
Фото 1. Общий вид компрессора К-250-61-1. Второй уровень.

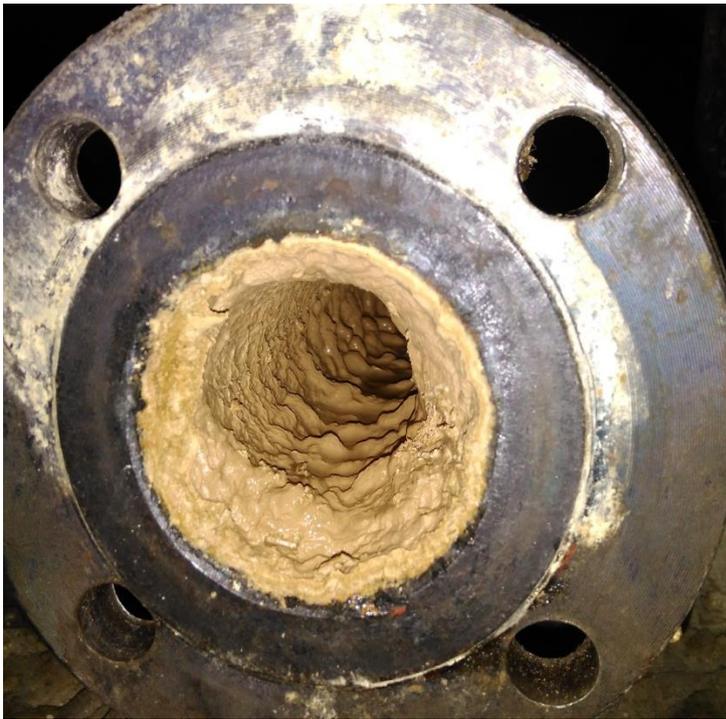
Фото 2. Состояние трубопроводов обратного водоснабжения.

Все контуры компрессора снабжаются охлаждающей водой системы обратного водоснабжения. Ввиду ее низкого качества, высокого содержания механических примесей происходит образование твердых отложений на внутренних поверхностях системы и особенно активно на теплообменных поверхностях охладительных аппаратов.

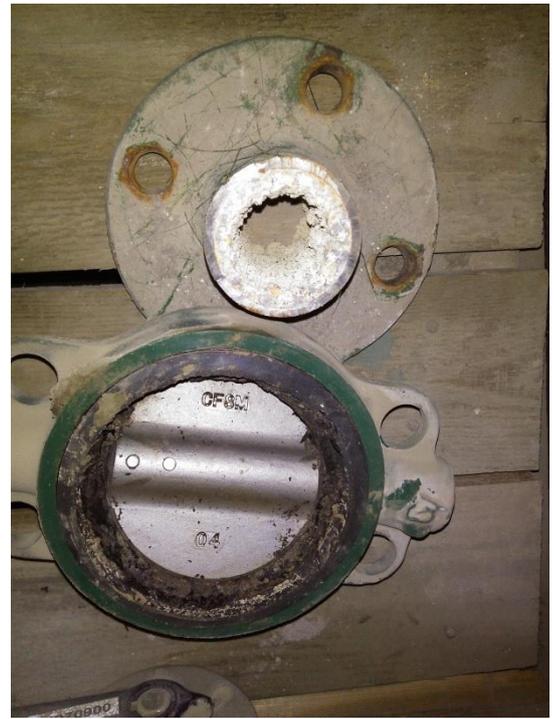
Фото 3. Элементы системы обратного водоснабжения.

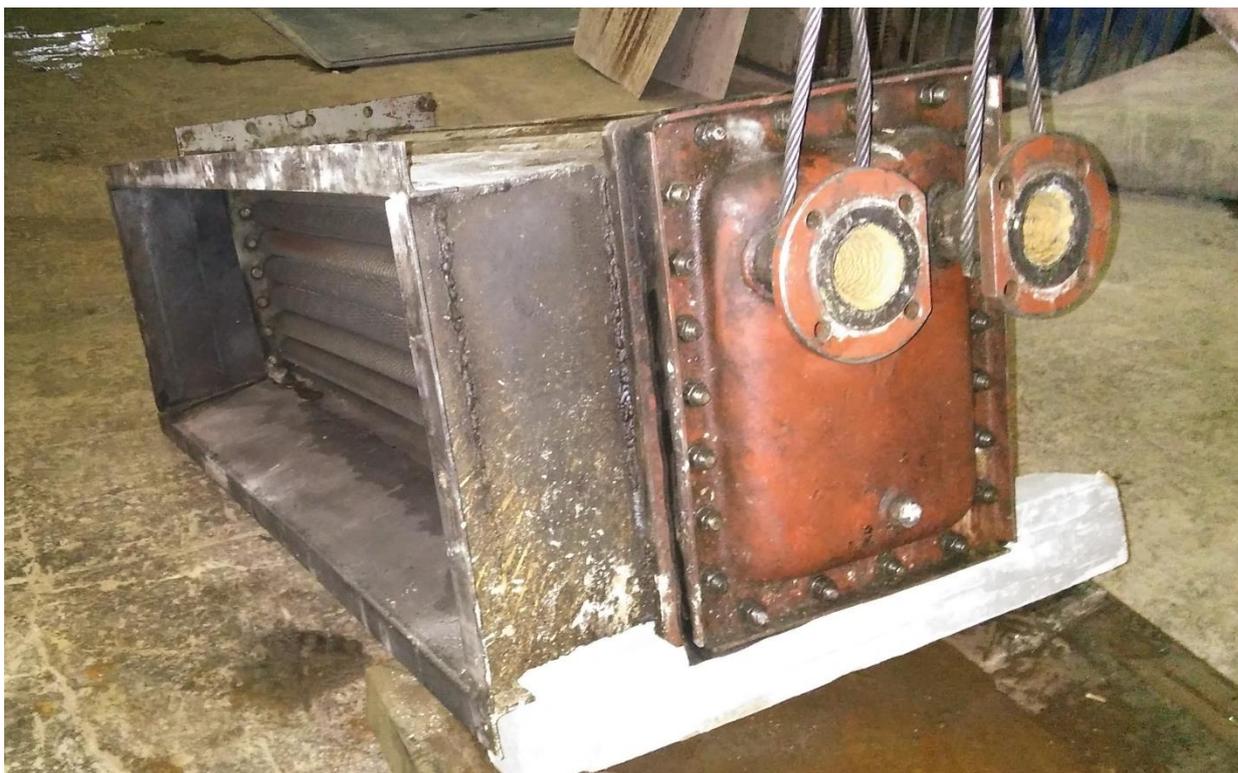
Охладитель представляет собой кожухотрубный прямоточный четырехходовой воздухо-водяной теплообменный аппарат. Трубки выполнены из латуни, снаружи (по воздушной стороне) имеют алюминиевое оребрение. Торцевые водяные камеры служат одновременно поворотными для перенаправления потока охлаждающей жидкости.

Фото 4. Внешний вид воздухоохладителя электродвигателя компрессора К-250.

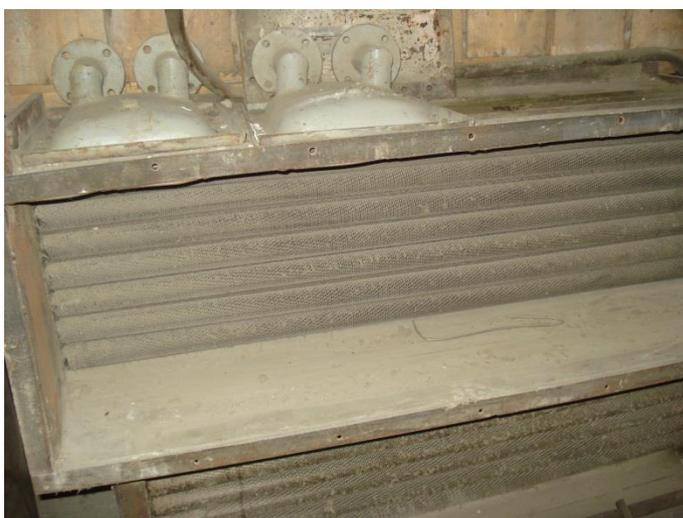
Фото 5. Воздушная сторона охладителя с алюминиевым оребрением.

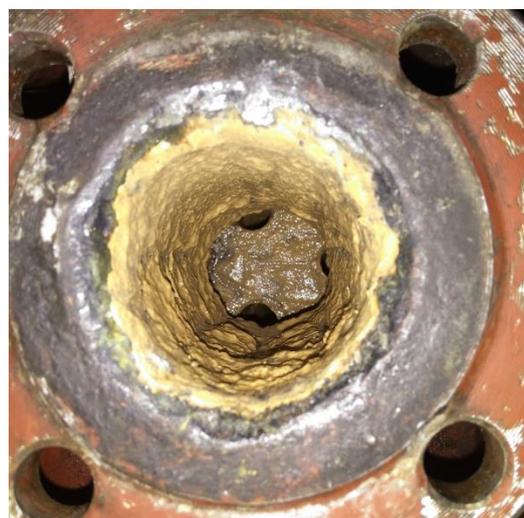
Фото 6. Внутренние поверхности аппарата до начала очистки.

Очистка осуществлялась 14.12.17 г. Для производства работ аппарат был отсоединен от системы оборотного водоснабжения. Произведен его осмотр, фотографирование исходного состояния внутренних поверхностей. Взяты образцы загрязнений на проверку растворимости в препарате «Биоренекс», получен положительный результат растворения загрязнений.

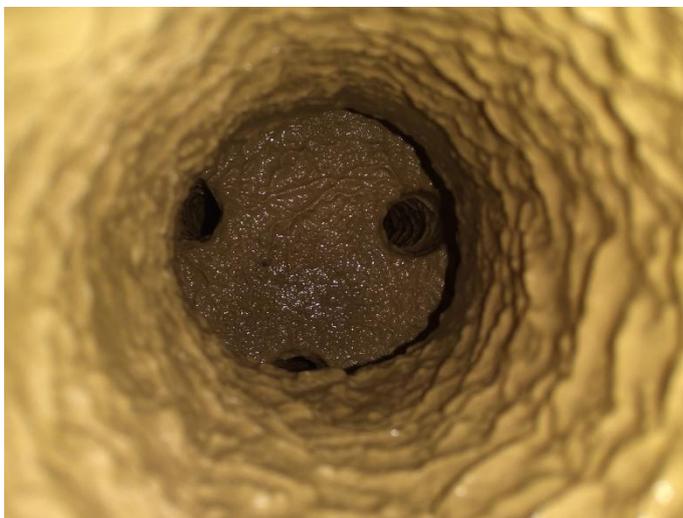
Внешний осмотр доступных участков выявил толщину отложений около 3-6 мм. Трубки были загрязнены примерно на 30%, что обеспечивало достаточный проход реагента для их отмывки.

Фото 7. Внутренние поверхности охладителя.

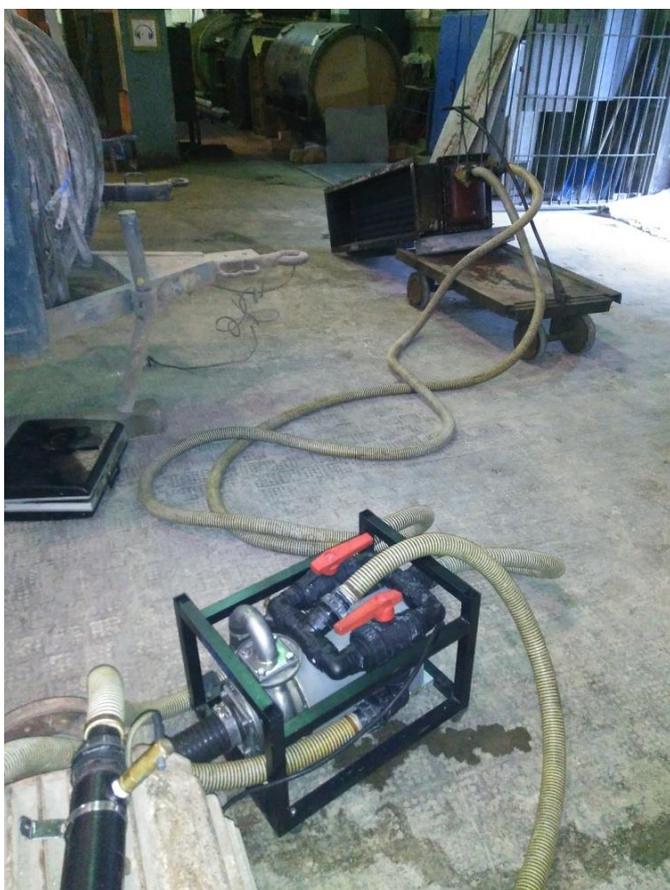
Фото 8. Общий вид установки E-42-30

Технология безразборной очистки предусматривает подключение к промываемому оборудованию специализированной насосной установки с системой подогрева реагента, элементами контроля и управления процессом,

а также строгого соблюдения инструкции по применению препарата.

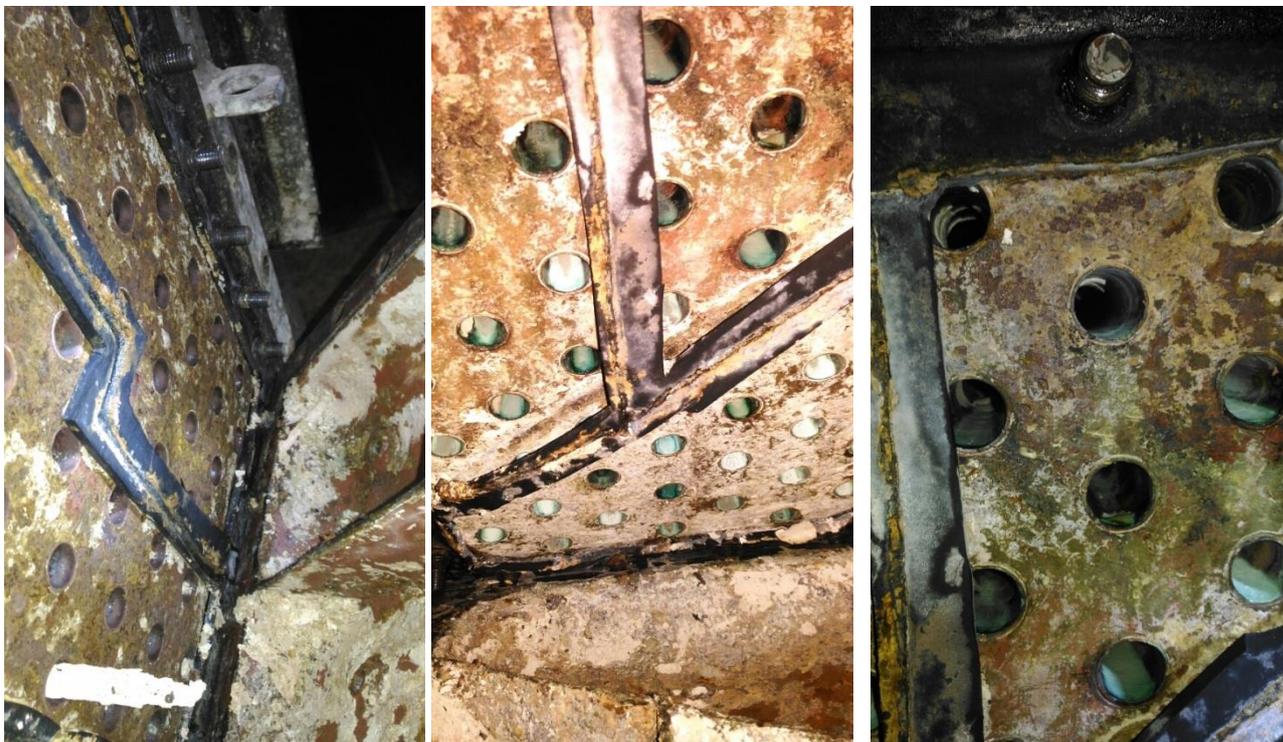
Фото 9,10, 11. Результаты осмотра внутренних поверхностей аппарата.

Осмотр показал, что загрязнения удалены практически полностью. Все трубки не только имеют проток, но и находятся в нормальном для эксплуатации состоянии.

По завершении работ силами местного персонала предприятия охладительный аппарат был вскрыт для осмотра состояния внутренних поверхностей и теплообменных трубок, сделаны фотографии.

Аппарат не имеет повреждений и после сборки смонтирован на компрессорную установку. Замечаний к химической промывке не имеется.
